**ADVIES TOEGANKELIJKHEID  
PROVINCIALE EN  
WATERSCHAPSVERKIEZINGEN  
2019**

Den Haag, april 2019

### **Inleiding**

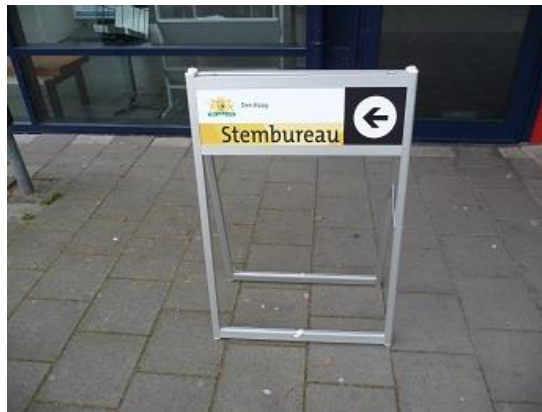
*Bord met aanduiding stembureau*

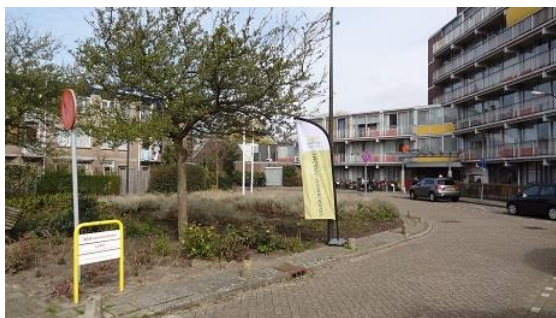
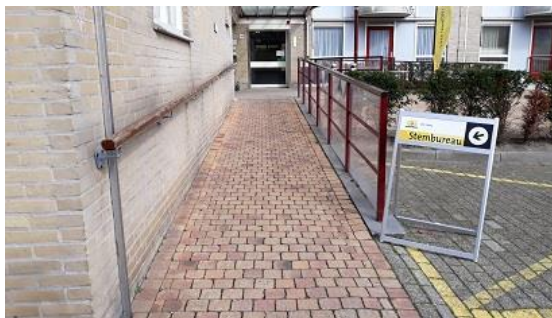
Bij dit stembureau is ter hoogte van de openbare weg geen aanduiding aanwezig. De vlag en het bord staan vlakbij de voordeur van het gebouw. Vanaf de openbare weg is niet zichtbaar is dat zich hier een stembureau bevindt.

*Duidelijke aanduiding van stembureau Vlag en bord staan niet bij de openbare weg*

**Advies:** Instrueer de stembureauvoorzitter dat een aanduiding van het stembureau op de openbare weg, op de plaats van straat en huisnummer aanwezig dient te zijn.

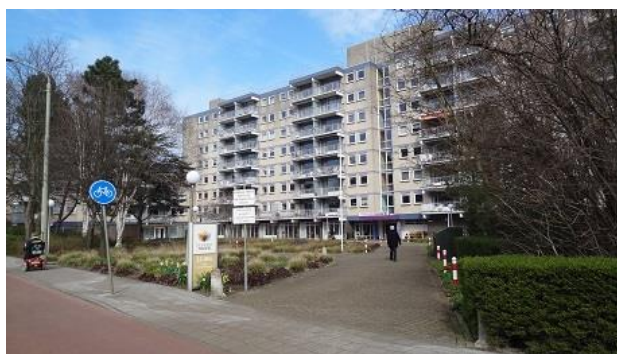
De ingang van dit stembureau is niet via de hoofdingang van het gebouw, maar via een ingang aan de zijkant. Dit staat ook zo vermeld in de verkiezingskrant. Toch is het verwarrend dat bij de hoofdingang niet zichtbaar is dat zich in dit gebouw een stembureau bevindt samen met een verwijzing naar de juiste ingang.

*Bewegwijzering bij de hoofdingang naar andere ingang ontbreekt*

**Advies:** Plaats een stembureauvlag aan de zijde van de hoofdingang van de Serviceflat, ter hoogte van de openbare weg en zorg voor bewegwijzering naar de juiste ingang voor het stembureau.

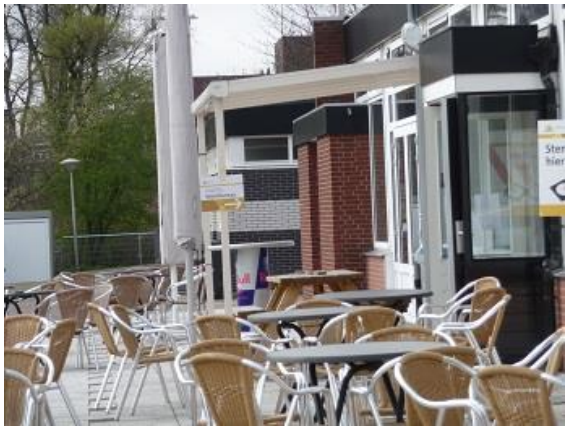
Bij VUC Sportpark Het Kleine Loo en Stadsboerderij Landzicht loopt de route naar de entree van het gebouw over het terras. Dat betekent dat de route naar de deur van het stembureau moeilijk te vinden is. Bij de Stadsboerderij staan bovendien allerlei karretjes en driewielers op de toegangsroute geparkeerd en eenmaal binnen bevinden zich hier kinderfietsjes en wandelwagens op de doorgangsroute.

*Route door het terrasmeubilair*

**Advies:** instrueer de stembureauvoorzitter dat een brede doorgang over het terras noodzakelijk is en check regelmatig of de doorgang naar het stemlokaal zowel binnen als buiten nog obstakelvrij is.

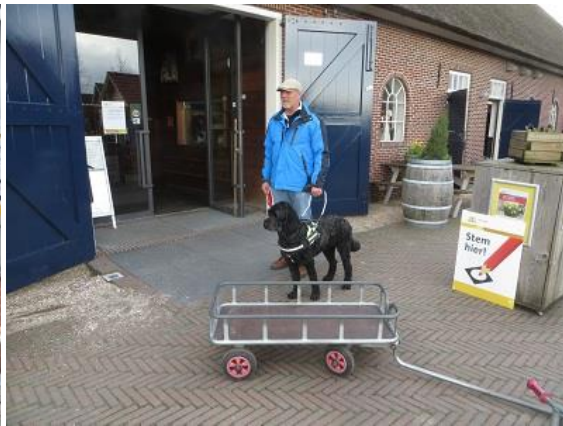
De route van het toegangshek naar de juiste deur is bij dit stembureau slecht aangegeven en weinig overzichtelijk door de vele karretjes en driewielers op het pad.

*Karretjes op de route naar de ingang*

**Advies:** instrueer de stembureauvoorzitters om te zorgen voor duidelijke bewegwijzering op de route van de openbare weg naar de toegang van het stembureau. Bij stemlokaties waar op de toegangsroute obstakels staan, zoals bij schoolpleinen, terrassen en stadsboerderijen is een tweede banier handig omdat deze boven de obstakels uitkomt.

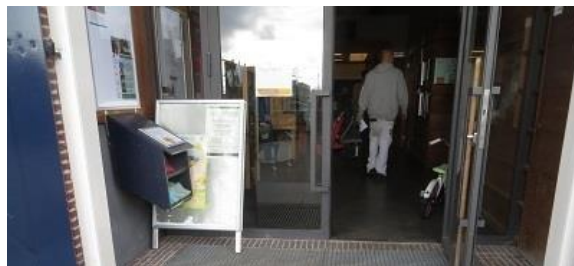
*Binnen in de boerderij staan kinderfietsjes  
en wandelwagens op de route geparkeerd*

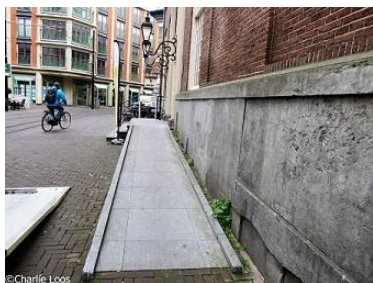
Dit stembureau kent een vaste hellingbaan. Deze overbrugt een hoogte van 50cm en is 6,50m lang. Dat betekent dat hij volgens de richtlijnen te stijl is. Bovendien ontbreekt een leuning.

*Hellingbaan bij Oude Stadhuis*

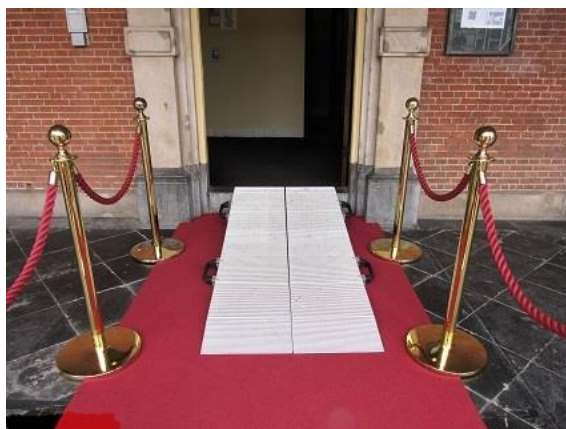
Dit stembureau heeft een tijdelijke hellingbaan die waarschijnlijk door de locatie zelf aangeschaft is. De te overbruggen hoogte is 20 cm en de lengte van de helling is 200cm. Daarmee is de helling iets te stijl. Verder ontbreekt een afrijdbeveiliging aan de zijkant van de helling.

*Hellingbaan bij Eerste Kamer*

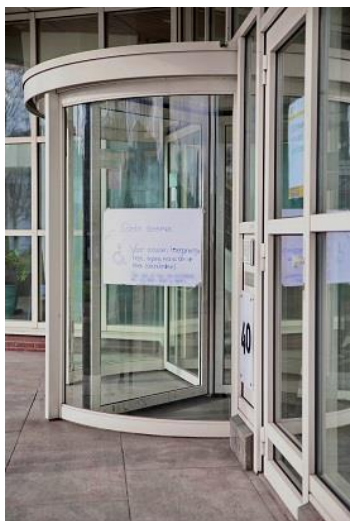
Deze locatie is niet zelfstandig te betreden met een rolstoel. Onze testers stonden voor het bordes dat uit een aantal traptredes bestaat. Nadat zij de aandacht hadden getrokken van een receptioniste bleek dat zij moesten omrijden om via een hellingbaan in de garage naar binnen te gaan. Bewegwijzing over deze alternatieve rolstoelroute ontbrak. De hellingbaan

*Draaideur bij Unie van Waterschappen*

**Advies:** dit stembureau schrappen als toegankelijk stembureau, ook voor de Waterschapsverkiezingen.

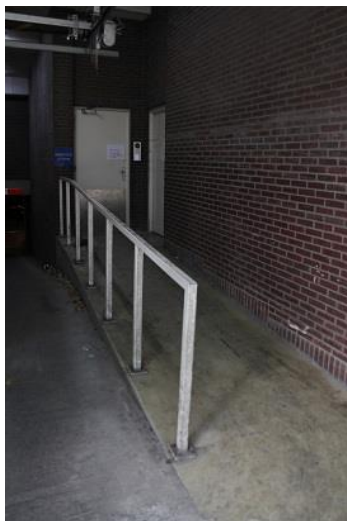
leidde tot een afgesloten deur, die alleen van binnenuit door de receptioniste geopend kan worden.

*Hellingbaan in garage*

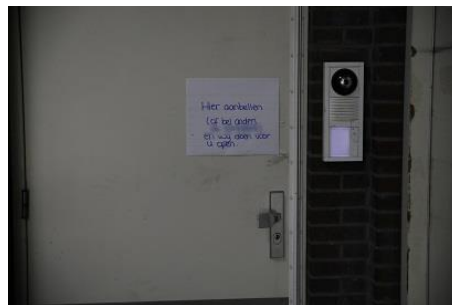
*Briefje bij einde hellingbaan*

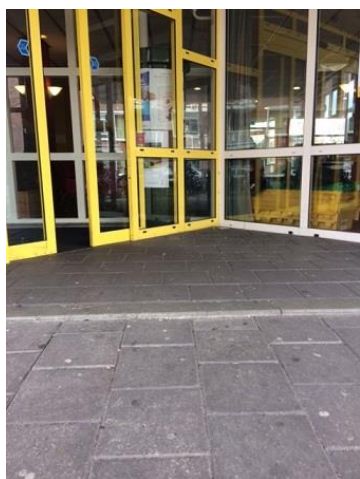
Bij dit verpleeghuis is een hoogteverschil van 3cm aanwezig tussen stoep en de toegang. Een drempelhulp ontbreekt.

*Verpleeghuis De Schildershoek*

**Advies:** Drempelhulp aanbrengen.

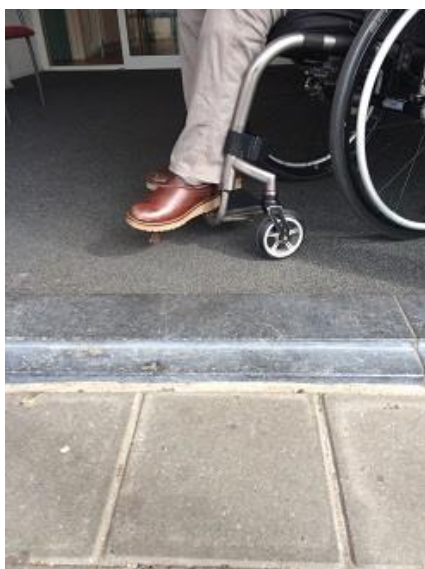
De toegang bij deze locatie heeft een drempel met een hoogteverschil van 2x 1,5cm. Een drempelhulp ontbreekt.

*Drempel bij Cromvlietplein*

**Advies:** Drempelhulp aanbrengen.

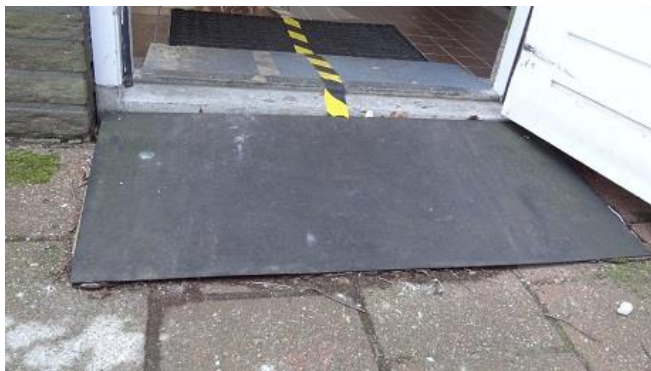
De drempel bestaat hier uit 2 hoogteverschillen, 5cm en 4cm achter elkaar. Er is een drempelhulp aanwezig voor het eerste hoogteverschil van 5cm. Het tweede hoogteverschil van 4cm wordt niet overbrugd met een drempelhulp.

*Drempel bij Dekkershaghe*

**Advies:** Extra drempelhulp aanbrengen, of een drempelhulp aan een stuk die de gehele drempel overbrugd.

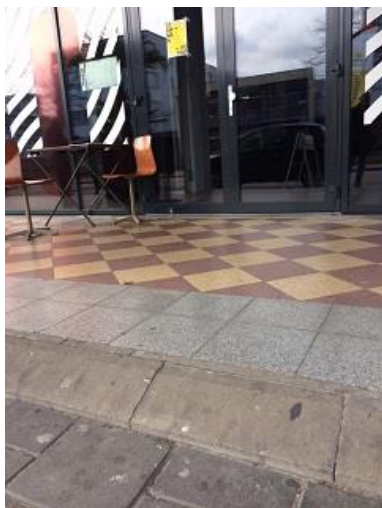
Bij dit stembureau is de vaste helling veel te stijl (hoogte 10,5cm, lengte van de helling 16cm). Verder ontbreekt een afritbeveiliging. Bij de toegang tot het gebouw bevindt zich een drempel van 3cm. Hier ontbreekt een drempelhulp. Verder is de handbewogen toegangsdeur door de dranger erg zwaar om open te duwen.

*Drempel buiten The Studenthotel*

**Advies:** een tijdelijke helling aanbrengen over de vaste helling heen.

Drempelhulp aanbrengen bij de toegang tot het gebouw. Dranger minder zwaar afstellen.

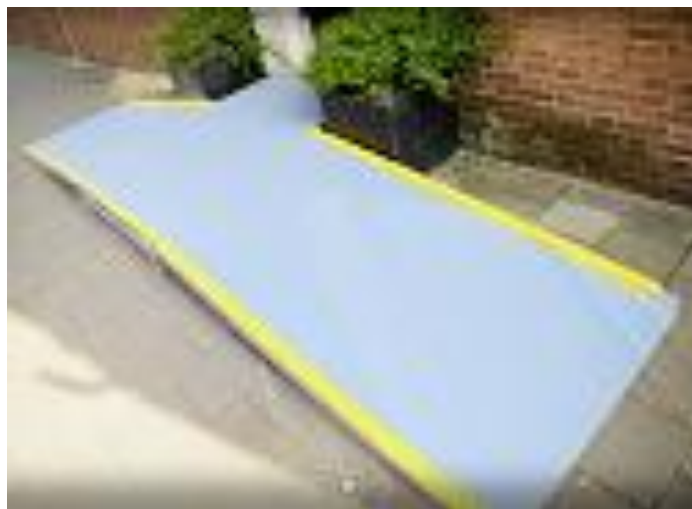
Dit stembureau kent een fors hoogteverschil (26cm), dat volgens de normen overbrugd dient te worden met een hellingbaan van 4,8m met opritbeveiliging en

leuning. Om te voorkomen dat de hellingbaan tot op de rijweg doorloopt is waarschijnlijk gekozen voor een hellingbaan met een hoek. Helaas voldoet ook deze hellingbaan niet aan de eisen, omdat het plateau waarop een hoek van 90° gemaakt moet worden te smal is. Verder ontbreekt voor een deel de opritbeveiliging en de leuning ontbreekt in zijn geheel.

*Hellingbaan bij Benoordenhuis*

**Advies:** dit stembureau als ontoegankelijk aanmerken.

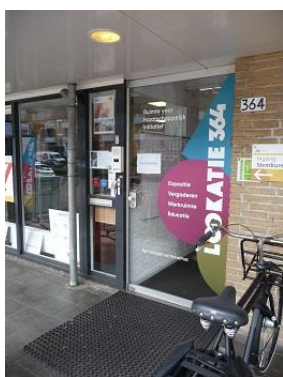
De buitendeur van deze locatie is door een rolstoel- of scootmobielgebruiker niet zelfstandig te openen, doordat fietsen direct naast de deur geplaatst zijn. Het vrije oppervlak van  $2,0 \times 2,0\text{m}$  is aan de buitenzijde dus niet meer beschikbaar.

*Fiets staat direkt naast de deur*

**Advies:** laat de voorzitter van het stembureau regelmatig checken of het vrije oppervlak van  $2,0 \times 2,0\text{m}$  voor en achter de deur nog vrij is.

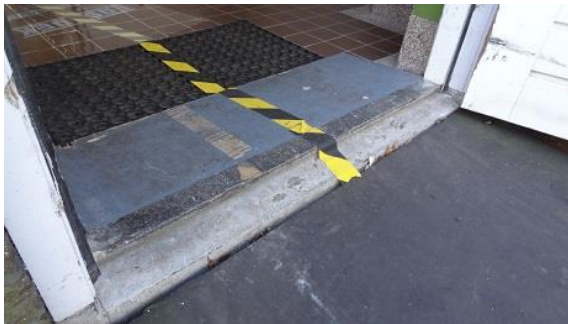
Bij Serviceflat Dekkershaghe lag een rubberringmat direct na de ingang van het gebouw.

*Rubberringmat bij ingang*

**Advies:** Verwijder losse matten indien mogelijk of leg tijdelijke vloerbedekking over deze vaste matten heen.

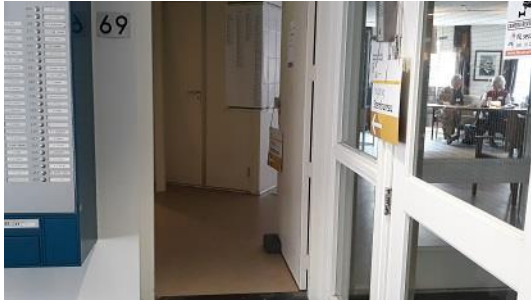
In Woonzorgcentrum Groot Hertoginneduin is een deel van de route te smal, namelijk 90cm. Het TestTeam lid in rolstoel kon nauwelijks naar buiten komen langs de rij wachtenden die in de gang stond.

*De route naar het stemlokaal is te smal*

**Advies:** in Woonzorgcentrum Groot Hertoginneduin onderzoeken of een andere ruimte kan dienen als stembureau, waardoor de te smalle doorgang vermeden kan worden.

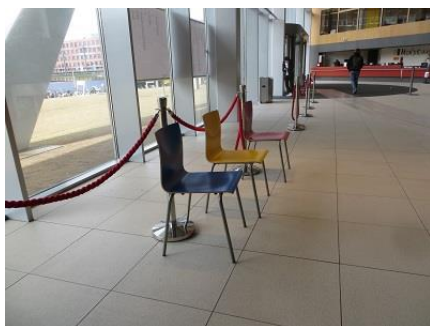
Bij de stembureau's in Stadsboerderij Landzicht, het Oude Stadhuis, de Eerste Kamer, de Tweede Kamer, Stadsboerderij Molenweide, Partycentrum Het Drieluik, De Mussen en The Studenthotel zijn geen stoelen met leuning aanwezig. Bij het stembureau in ROC Mondriaan stonden enkel stoelen zonder armleuning. Dit is op verzoek van het TestTeam aangepast. Bij het stembureau in de Tweede Kamer stond geen enkele stoel.

*Alleen stoelen zonder leuning*

**Advies:** zorg ervoor dat minimaal een op de vijf stoelen een armleuning heeft. Een bank met leuningen is hiervoor geen goed alternatief. Instrueer de voorzitter van het stembureau over de noodzaak van stoelen met een leuning, zodat hij bij het ontbreken navraag kan doen naar de mogelijkheid stoelen met een leuning uit het gebouw te gebruiken.

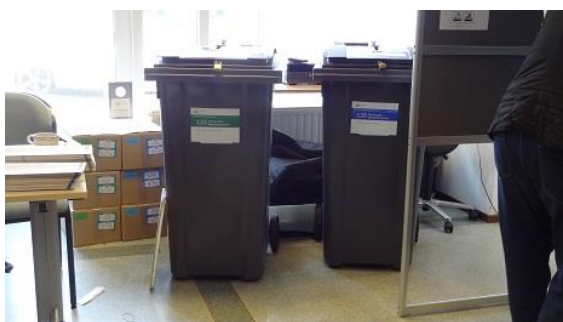
In Florence WZC Wijndaelercentrum is het stemlokaal te klein. De rij met wachtenden staat direkt voor de kandidatenlijsten die aan de wand hangen, de stembussen staan krap aan de achterkant in het lokaal. Bij navraag blijkt dat de tafels van de stembureauleden niet verder naar links verschoven mogen worden, omdat dan de nooduitgang geblokkeerd wordt.

*Stembussen staan in een hoekje*

**Advies:** binnen deze locatie zou het mogelijk moeten zijn om een grotere ruimte toegewezen te krijgen die kan dienen als stemlokaal.

Verder is het belangrijk ervoor te zorgen dat de stembus zodanig is opgesteld dat deze via een obstakelvrije route kan worden benaderd met een rolstoel en dat er een obstakelvrij draaivlak met een doorsnede van minimaal 1,5m aanwezig is direct bij de stembus.

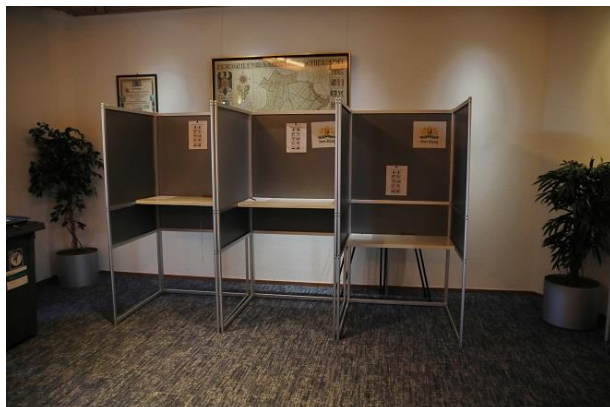
Bij de stembureaus in de Unie van Waterschappen en Middin Neherkade ontbrak de verlichting in de stemhokjes. Hierdoor was het verlichtingsniveau onvoldoende.

*Verlichting in stembokjes ontbreekt*

**Advies:** instrueer de stembureauvoorzitter over de faciliteiten die aanwezig horen te zijn, zodat hij kan ingrijpen wanneer voorzieningen ontbreken.

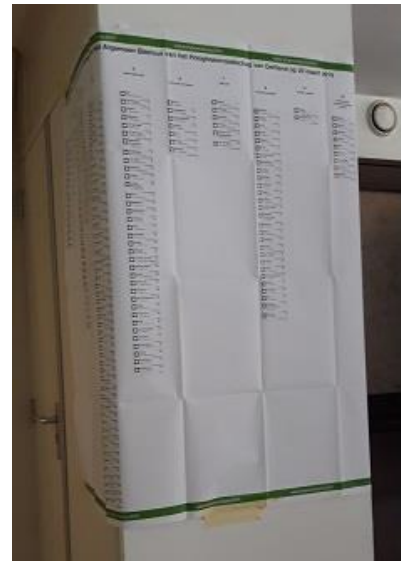
*Kandidatenlijst hangt de hoek om*

**Advies:** Instrueer de stembureauvoorzitter over de noodzaak van het ophangen op de juiste hoogte. Wanneer de lijst hoger dan 2 meter boven de vloer is, kan iemand met een visuele beperking de bovenste kandidaten met een loupe niet lezen.

Inventariseer per locatie of er een geschikte wand is om de kandidatenlijst(en) op te hangen. Als dit niet het geval is kan de lijst ook op een tafel liggen. Belangrijk is dan dat er voldoende licht bij deze tafel is.

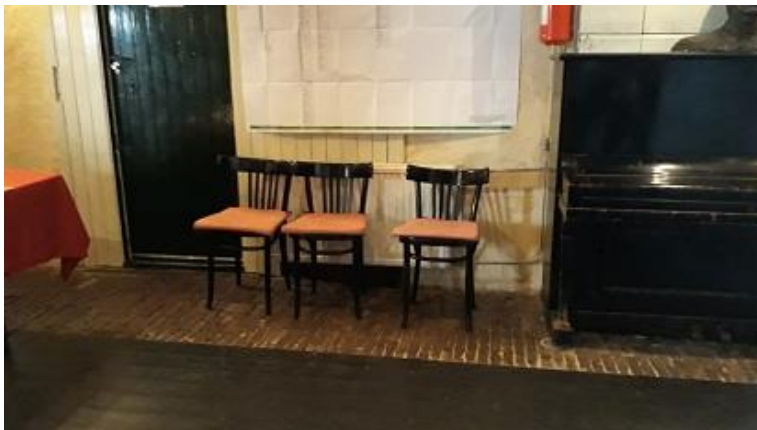
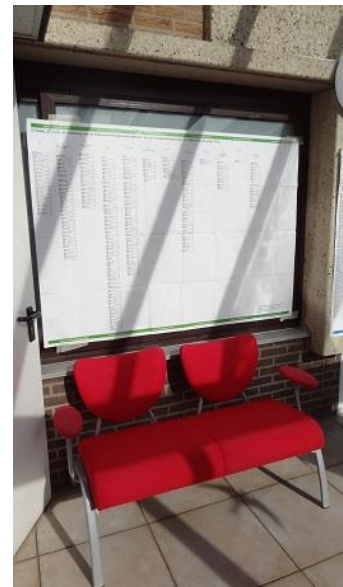
Bij het stembureau in de Eerste Kamer, Woonzorgcentrum Tabitha, Middin Neherkade en Partycentrum Het Drieluik staat meubilair voor de opgehangen kandidatenlijst. Hierdoor is de lijst niet bereikbaar en kunnen kiezers de lijst niet goed lezen.

*Geen vrije opstelruimte voor de kandidatenlijst*

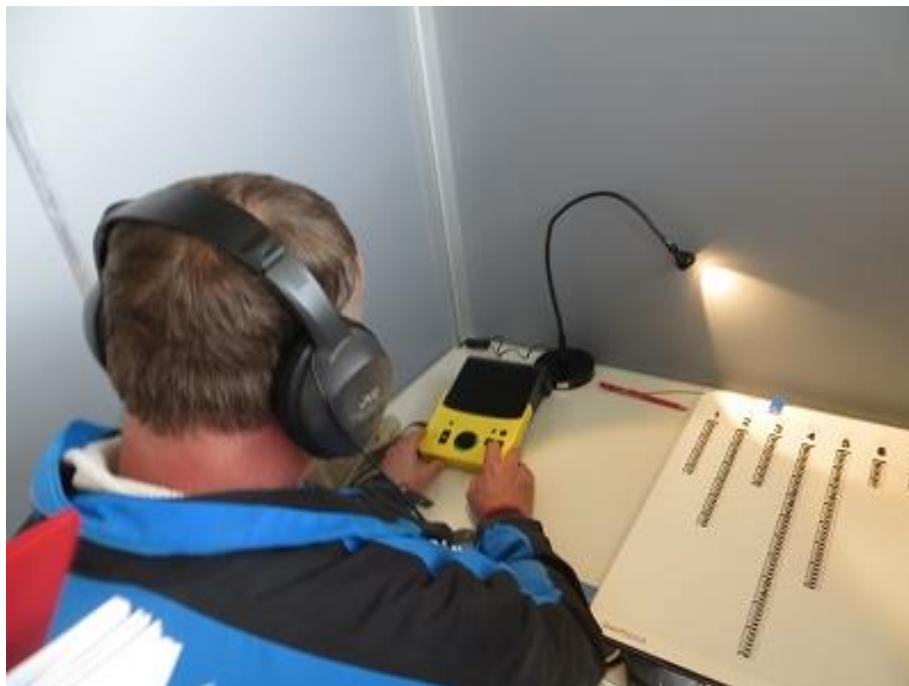
Ook dit jaar waren er verdeeld over de stadsdelen acht VIBES stembureaus met extra voorzieningen voor mensen met een visuele beperking. Met deze voorziening kan het stemgeheim van de kiezer gewaarborgd blijven.

### *Stemmen met de stemmal en audio-ondersteuning*

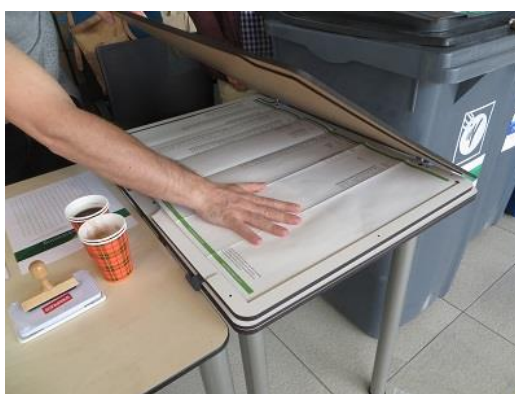
Daarnaast zijn we in een enkel geval aanwezig geweest bij het stemmen met de stemmal. Hierbij viel onder andere op dat het inleggen van de stemformulieren veel tijd in beslag neemt, omdat er door de vouwen in de biljetten snel verloop is tussen de mal en het biljet.

### *Voorgevouwen stembiljet in de mal leggen*

**Advies:** dit is op te lossen door op de VIBES locaties ongevouwen stembiljetten aan te leveren, die gemakkelijk plat in de mal gelegd kunnen worden.
