# **Advies Verzorgingstafels voor volwassenen in toiletruimten**

Den Haag, mei 2019

Ir Johan Grootveld,  
Stichting Voorall  
Van Diemenstraat 196  
2518 VH Den Haag  
070 365 52 88  
[info@voorall.nl](mailto:info@voorall.nl)  
[www.voorall.nl](http://www.voorall.nl)  
[www.facebook.com/voorall](https://www.facebook.com/voorall)  
[www.twitter.com/voorall](https://www.twitter.com/voorall)

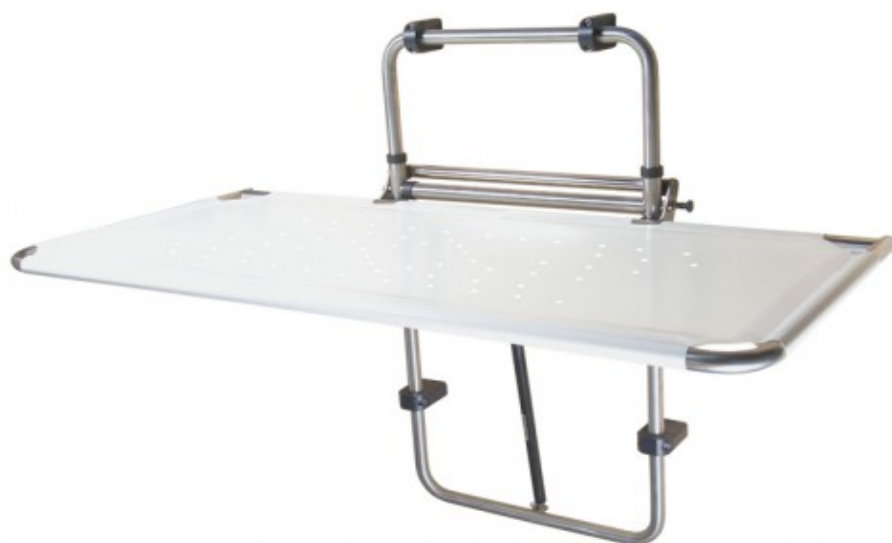
Voorbeeld 1: eenvoudige opklapbare verzorgingstafel met steunpoot

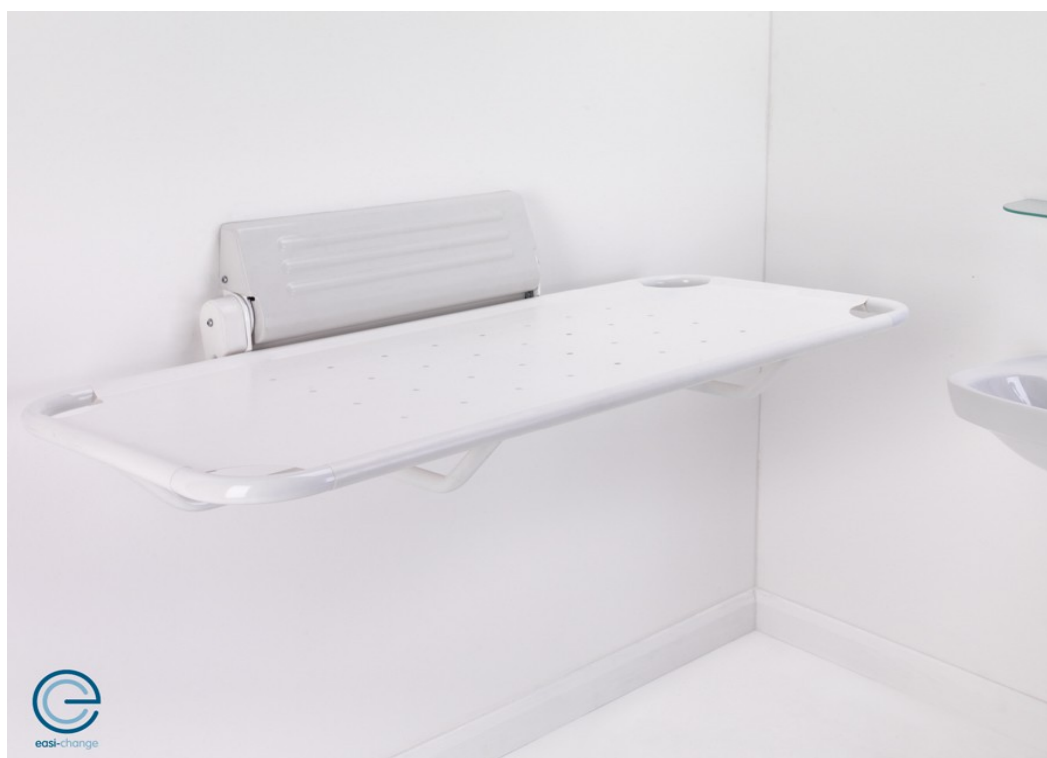
Voorbeeld 2: opklapbare verzorgingstafel vrijhangend

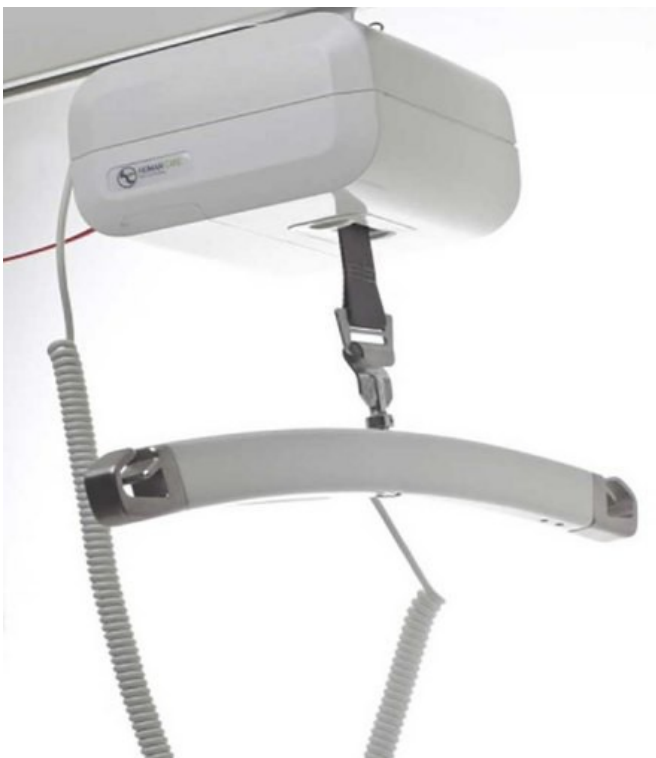
Voorbeeld plafondtillift

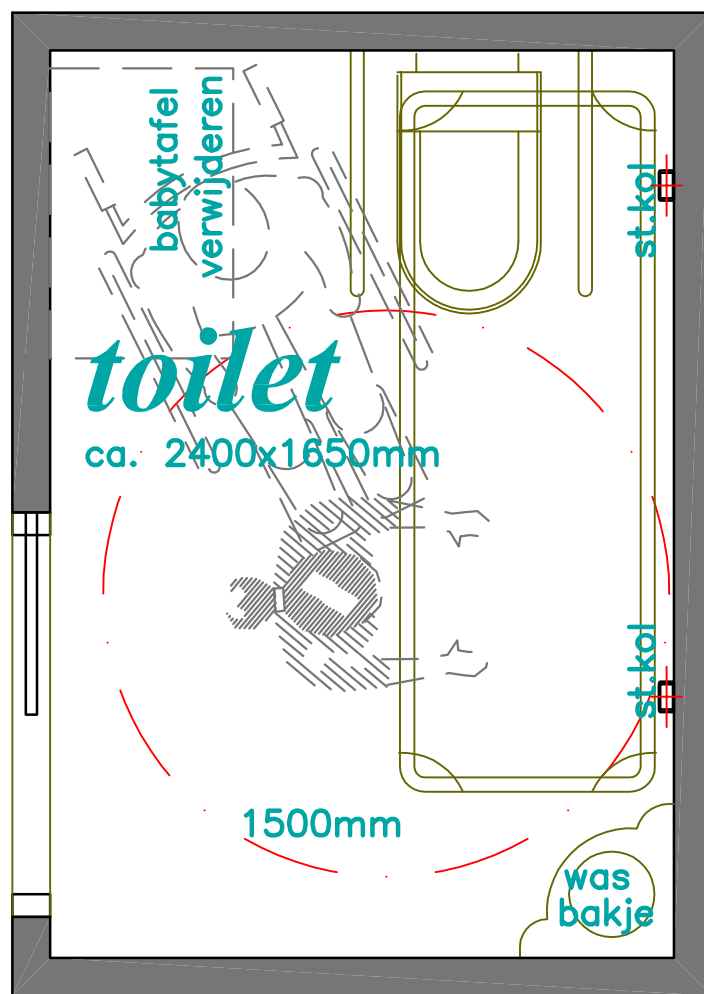
*buitenhoftoilet*

matig geschikt  
ruimte voor korte verschoontafel aanwezig  
nadeel: wc-beugels niet meer opklapbaar  
toiletrol houder geblokkeerd achter tafel  
wandconstructie mogelijk ongeschikt  
geen toezicht >> vandalisme  
plafond tillift wenselijk, hier niet haalbaar

verschoontafel opklapbaar  
ca. 1700x700mm  
tpv. achterwand 2xstalen kolom  
tbv. ophanging tafel

babytafel  
verwijderen

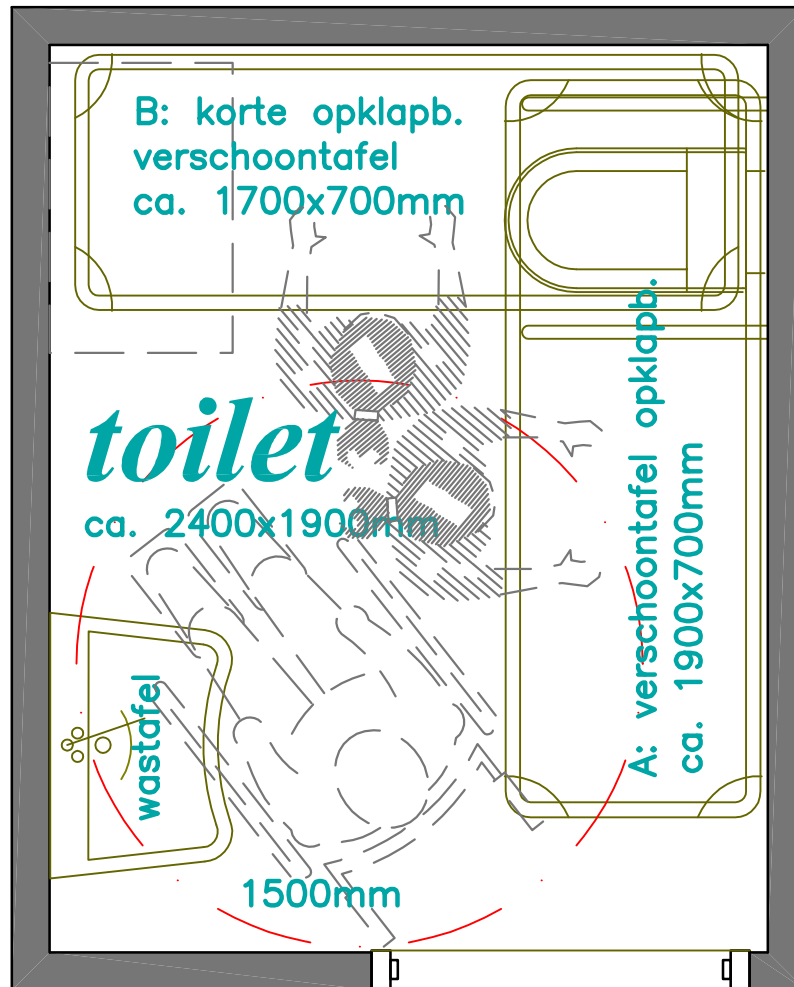
*novotel hotel*  
*passage*

deur bereikb.  
via receptie  
hotel

geschikt

voldoende ruimte verschoontafel aanwezig  
nadeel: beheerd door derden (hotel)

spiegel toilet  
verlagen

A: tegen zijwand, boven toilet  
nadeel: wc-beugels niet meer opklapbaar  
bij neergeklapte tafel deur deels geblokkeerd  
(is tijdens verschonen geen probleem)

B: tegen achterwand, korte tafel  
plafond tillift wenselijk

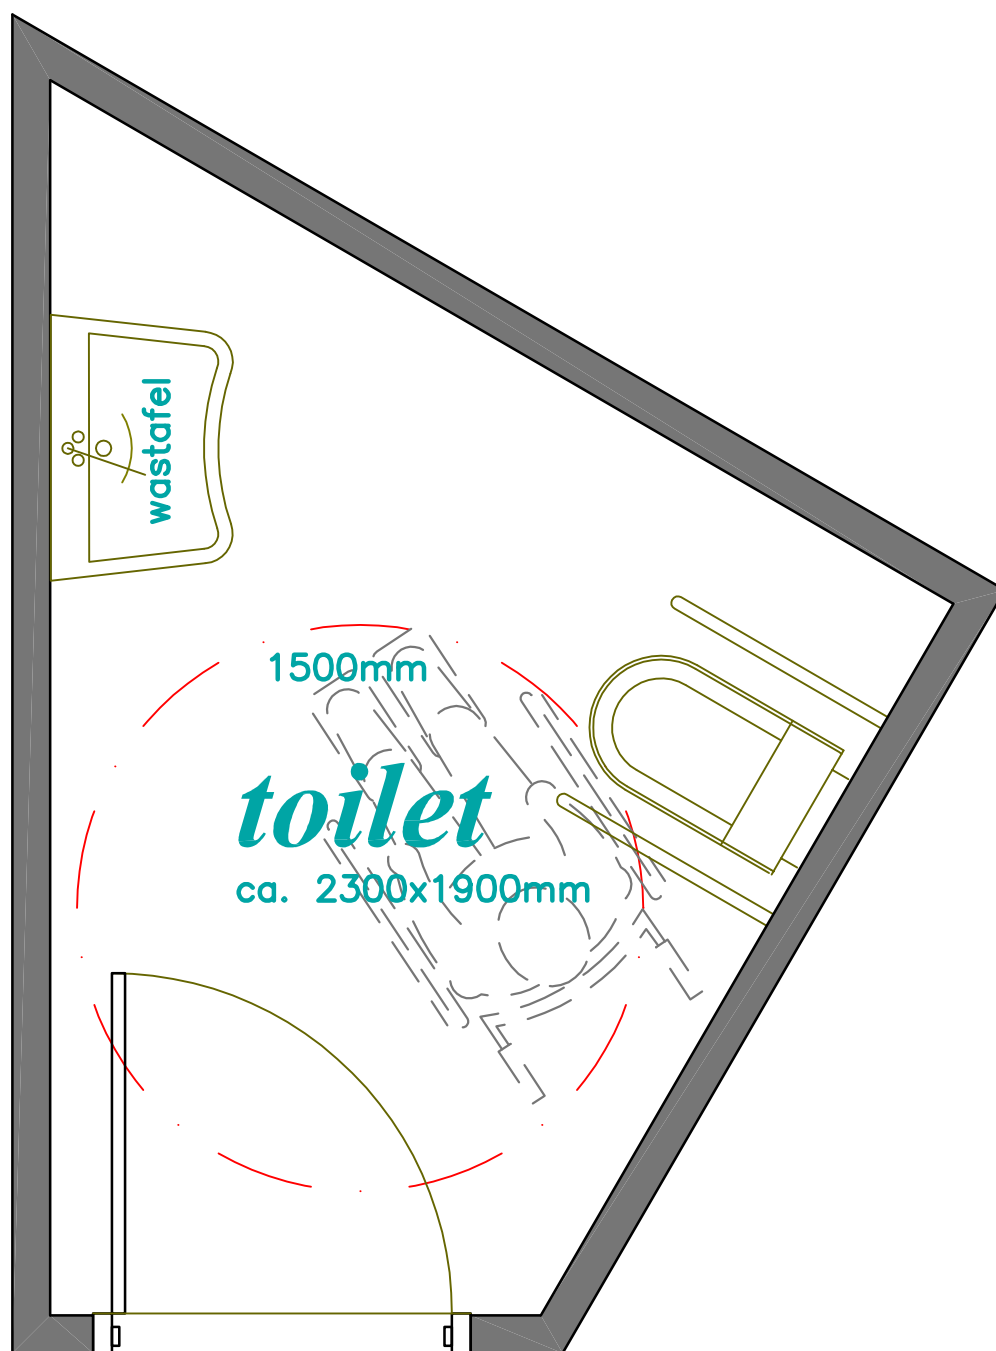
deur bereikb.  
via toezicht

ongeschikt (toilet op verd.)  
geen ruimte beschikbaar voor verschoontafel  
ivm. plaatsing wastafel/spiegel/toilet

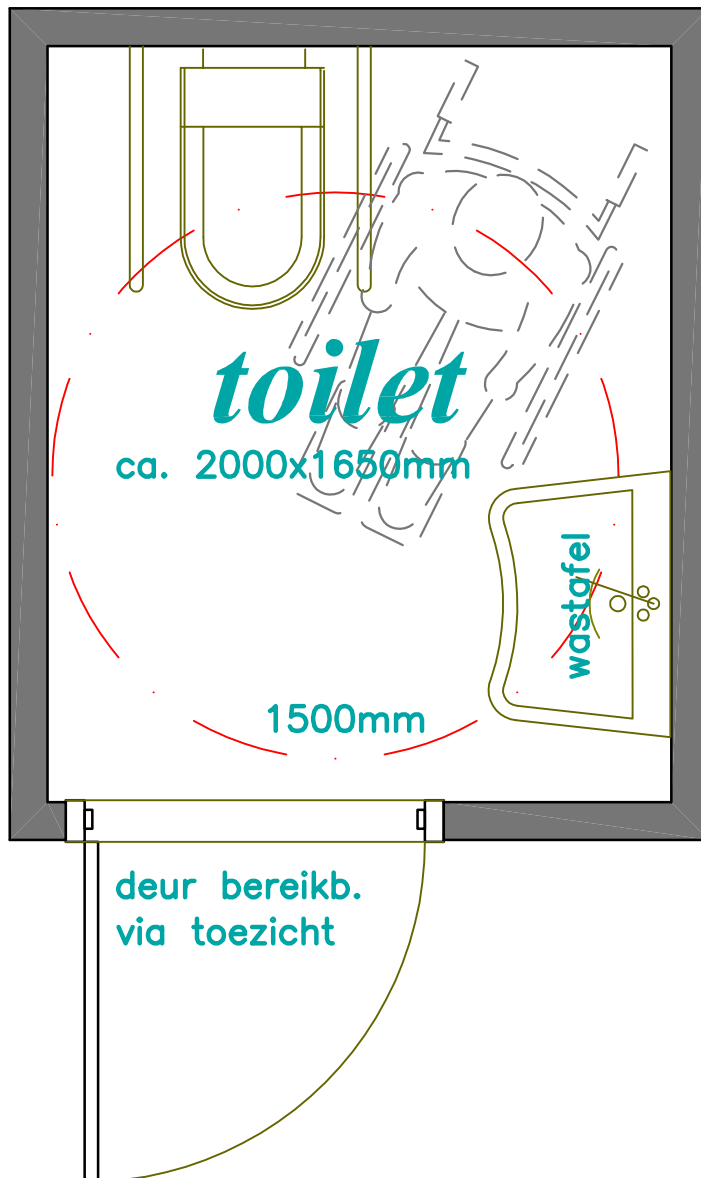
*zuiderpark*  
*zwembad*

ongeschikt (toilet in hal)  
te geringe lengte (2000mm)
